## 成武县人民政府关于《成武九女集成武县升力 傢私有限责任公司“5·6”一般火灾生产安全 事故调查报告》的批复

成武九女集  
成武县升力傢私有限责任公司 “5·6”  
一般火灾生产安全事故调查报告

成武九女集成武县升力傢私有限责任公司 “5·6”  
一般火灾生产安全事故调查组

2023年9月27日

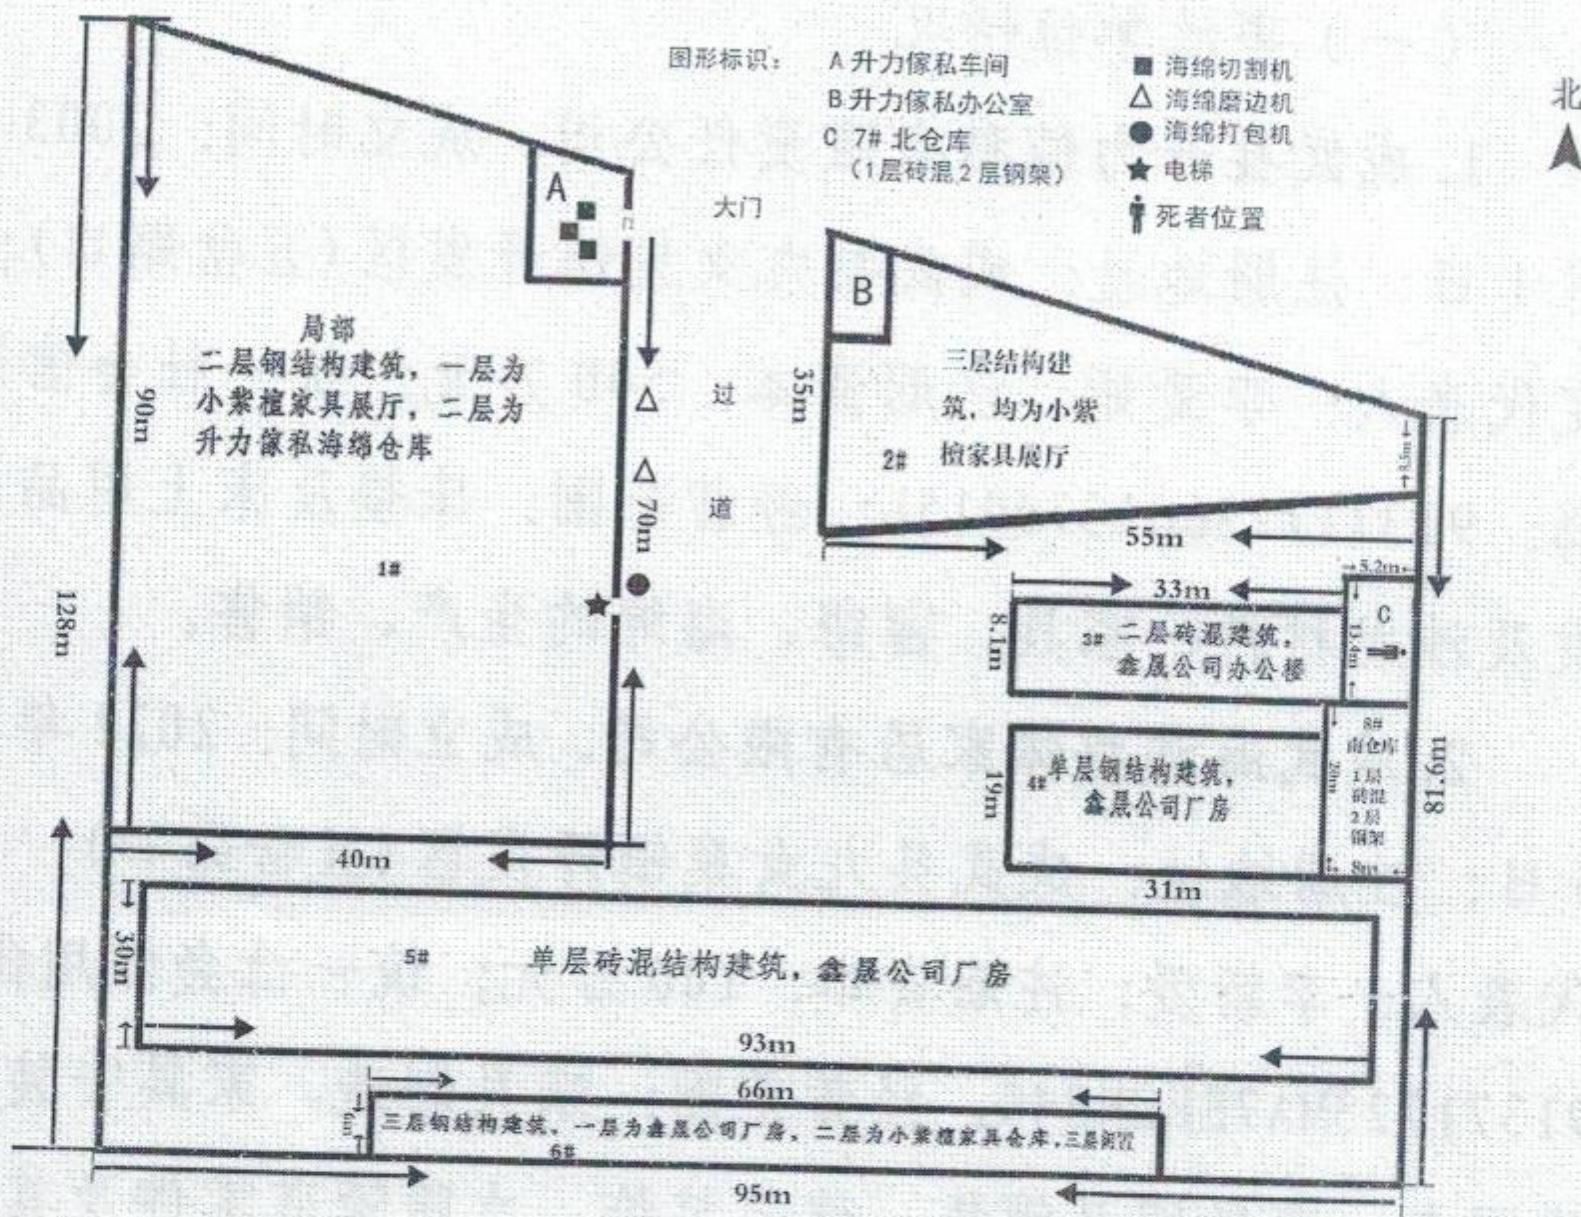
附图 1：成武县升力稼私有限责任公司厂区平面布置图  
(二) 其他相关单位

以上两家公司出资人、实际控制人均为李顺修，注册地址为同一地址，占地面积约为 $6812\text{ m}^2$ ，共有8座建筑物，其中1#建筑物为钢架结构二层车间，首层面积约 $3200\text{ m}^2$ ，东侧、西侧和南侧局部搭建二层，合计建筑面积约 $800\text{ m}^2$ ；2#建筑物为钢架结构三层车间，总面积约 $2400\text{ m}^2$ ；3#建筑物为二层砖混结构办公楼，总面积约 $534.6\text{ m}^2$ ；4#建筑物为钢架结构单层车间，总面积约 $589\text{ m}^2$ ；5#建筑物为砖混结构单层车间，总面积约 $2790\text{ m}^2$ ；6#建筑物为三层钢架结构车

间，总面积约  $1188 \text{ m}^2$ ；7#、8#建筑物均为二层仓库，一层为砖混结构，二层为钢架结构，合计面积约  $459 \text{ m}^2$ 。（详见附图 1）

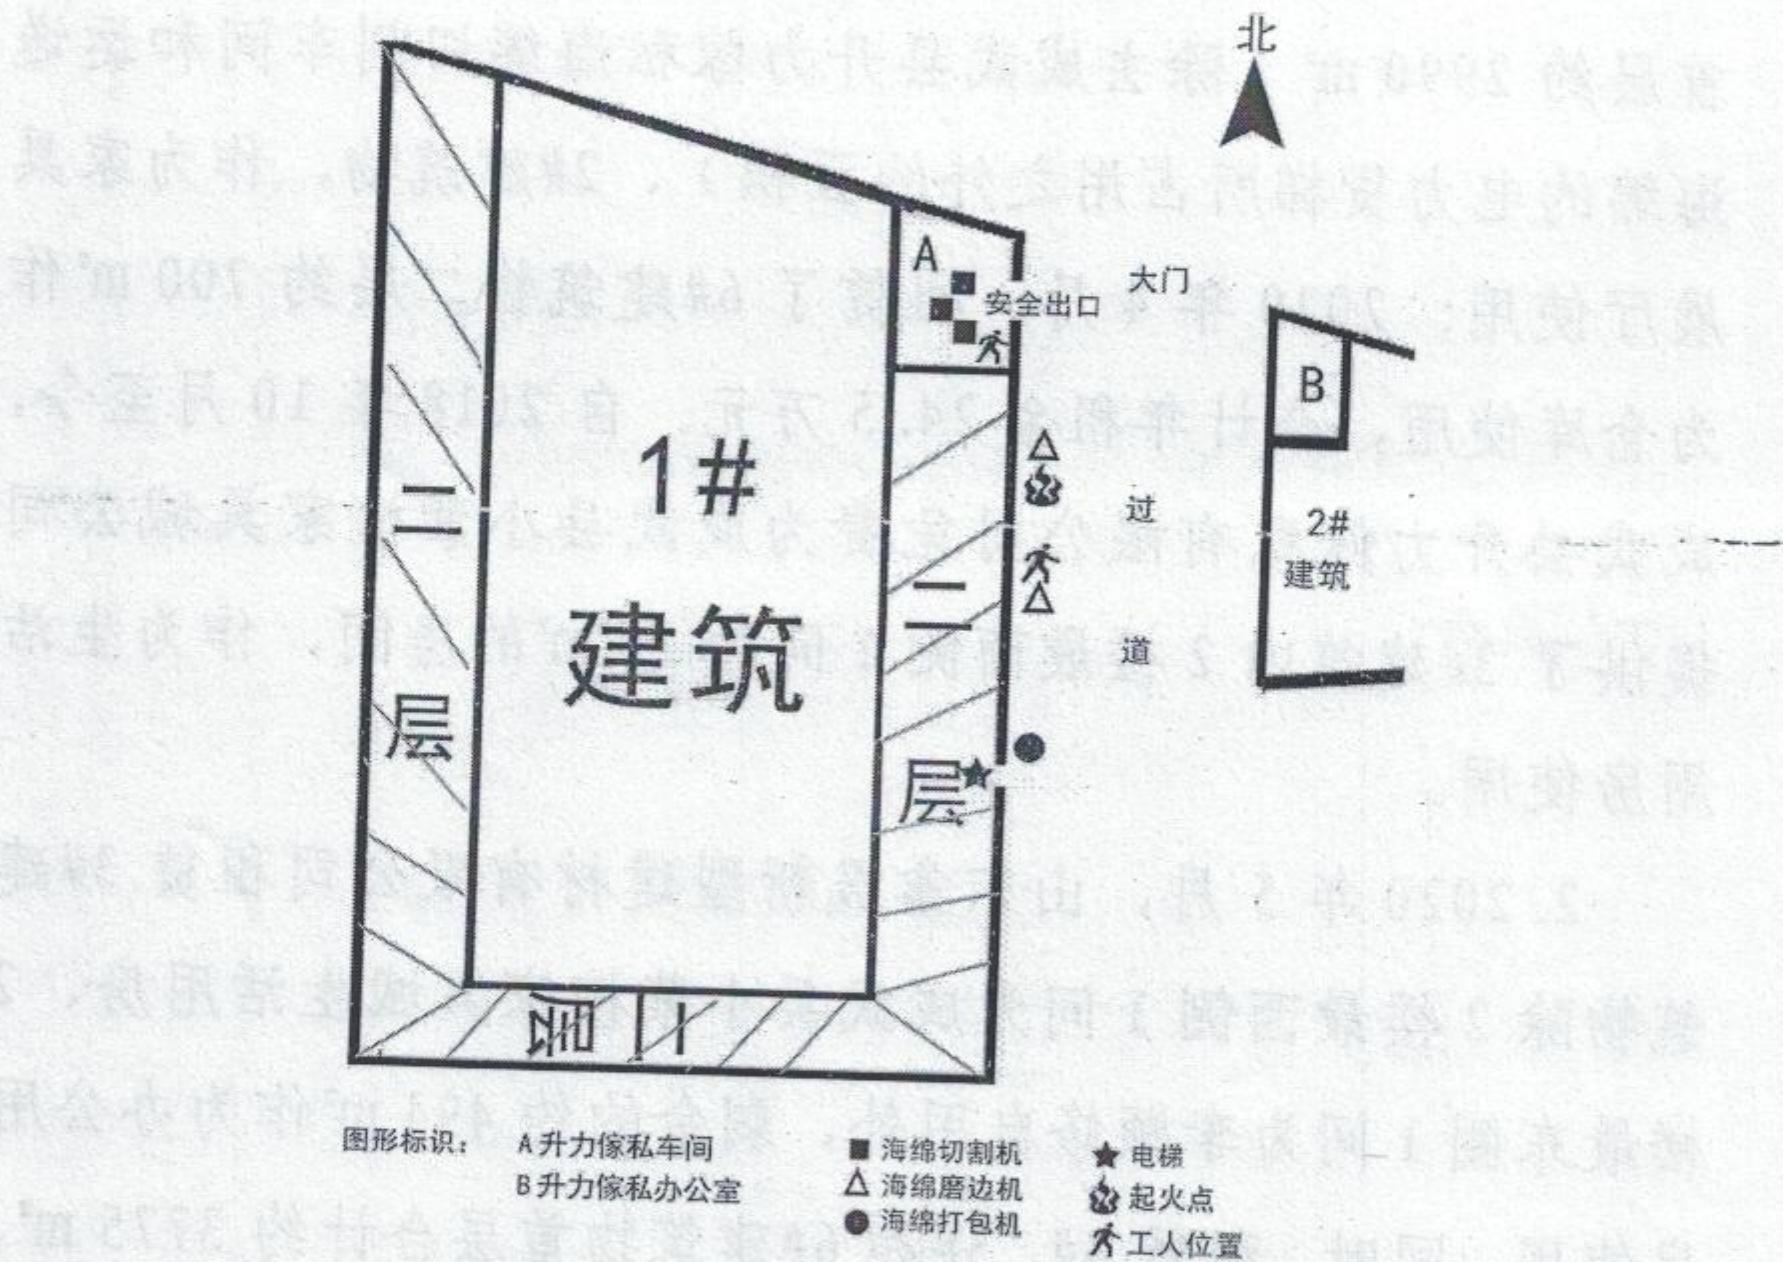
附图 2：涉事厂房平面布置图

成武县升力傢私有限公司海绵切割车间位于1#建筑物首层东北角，面积约为180 m<sup>2</sup>，车间内共有3台海绵切割机，车间东墙设有唯一安全出口，西墙、南墙用石膏板与成武县小紫檀家具城西展厅分割；紧邻海绵切割车间东面为该公司

南北 9 米过道，靠过道西侧，切割车间安全出口南约 10 米处，自北向南依次布置 2 台海绵磨边机和 1 台碎海绵打包机，三台设备间隔大约各 5 米左右，海绵打包机南面西侧 1# 建筑物内设有一台运送海绵的电力货梯，用于把海绵运到 2 层仓库。1# 建筑物东侧、西侧和南侧局部搭建二层，合计建筑面积约  $800 \text{ m}^2$ ，为升力傢私海绵仓库，地面为人造复合板材。
